SPRAWOZDANIE Z BADANIA

Oznaczenie zagęszczenia sondą dynamiczną DPL- 10 wg PN-BN-04452:200; PN-EN 1997-1:2008. Eurokod 7

Nr sprawozdania: CT/SB/1300/19/026

Budowa: Przebudowa drogi powiatowej 3151 P w m. Żychlin

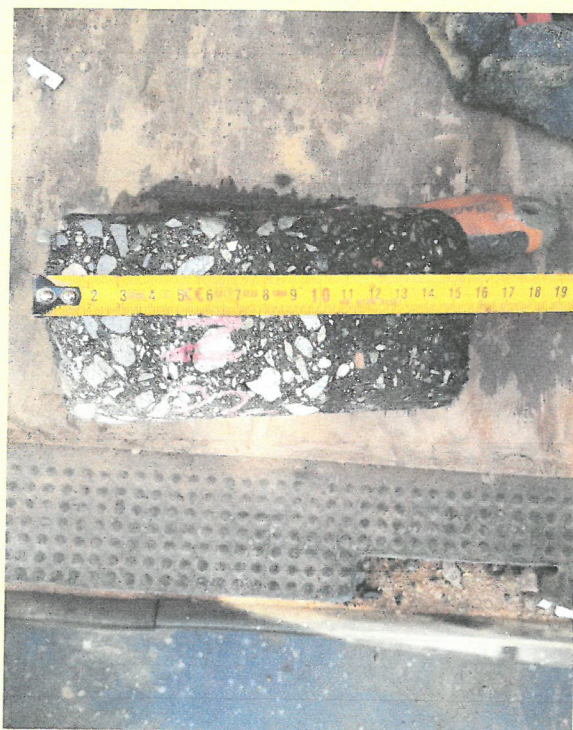
km próbki: posesja 8

Badany parametr	Wyniki pomiarów
	próbka nr.2
Grubość warstw bitumicznych, cm	16,0
grubości poszczególnych warstw ,cm	16,0 cm warstw bitumicznych+ok. 5cm warstwy pospółki + 7 cm warstwy stabilizacji

Z wyciętej próbki można stwierdzić, że konstrukcją nawierzchni są warstwy bitumiczne o gr. 16,0 cm . Pod nawierzchnią zalega ok..5 cm warstwy pospółki oraz 7 cm stabilizacji.

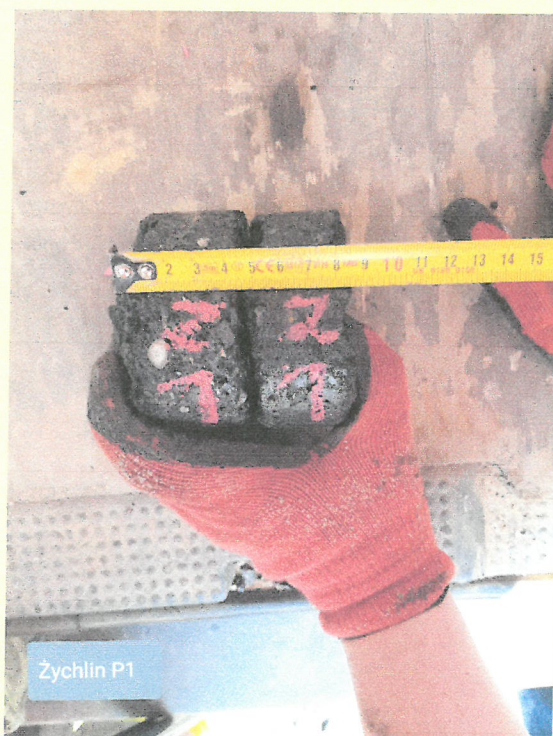
km próbki: miejsce proj. Ronda. Skrzyżowanie
0+654.

8,0 cm warstw bitumicznych+ok. 11cm warstwy kruszywa

Z wyciętej próbki można stwierdzić, że konstrukcją nawierzchni są warstwy bitumiczne o gr. 8,0 cm . Pod nawierzchnią zalega ok..11 cm warstwy kruszywa.
